## Restauración

**Matthijs Musson (Amberes, 1598 –1678/79)**

*Jesús en casa de Marta y María*

n.º inv. 2565

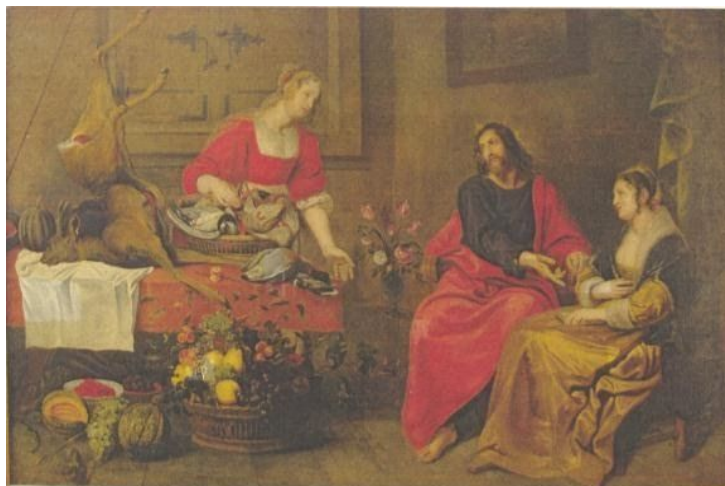
En 1980, cuando esta obra ingresó en la Colección BBVA, presentaba un aspecto diferente al actual en su ángulo superior derecho, pues antiguos repintes habían modificado algunos elementos de la composición.

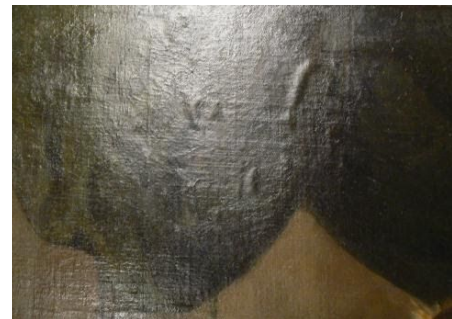
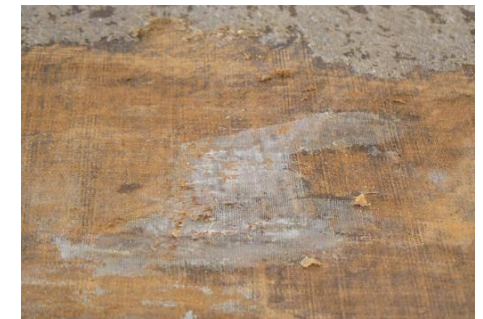
El lienzo original, de tela de lino típica de los Países Bajos, estaba alterado y presentaba un reentelado antiguo. La tela, formada por tres paños unidos entre sí, pudo haber sufrido un cambio de formato, ya que se apreciaban signos de que sus bordes derecho e izquierdo habían sido recortados. Asimismo, por las marcas de los pliegues, parecía que la obra había estado enrollada o doblada antes de su reentelado, realizado con cola de almidón de tipo orgánico. Se observaban múltiples abolsamientos debido a la pérdida de adherencia y envejecimiento del adhesivo, por lo que se decidió retirar el mismo, así como numerosos restos de adhesivo sintético correspondientes a parches antiguos y bandas de sujeción en las zonas de las costuras, lo que indica que la forración fue posterior a la aparición de este tipo de resinas sintéticas, que se utilizaron mucho en tratamientos de restauración de soporte en los años cincuenta y sesenta.

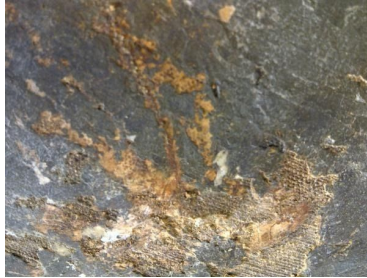
La obra, pintada al óleo, presentaba zonas más empastadas, localizadas en paños y carnaciones, y zonas trabajadas con veladuras. La policromía mostraba algunos desgastes y barridos de color que dejaban entrever la capa de preparación, resultado de antiguas limpiezas desiguales y abrasivas.

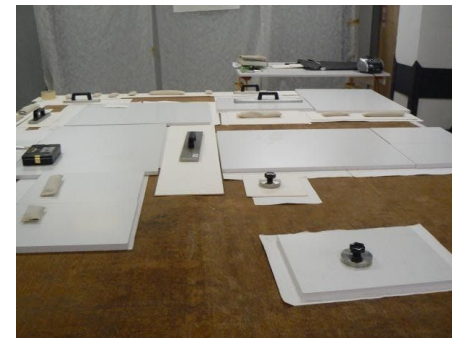
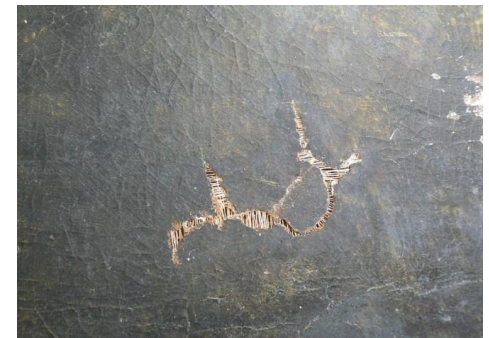
La pérdida de adhesión de los elementos colantes facilitó su eliminación mecánica, y puso al descubierto la existencia de restos de adhesivos de parches de tipo sintético en el soporte original. Posteriormente se retiró el adhesivo orgánico con gel de agar, y también con el mismo producto los restos de adhesivos sintéticos procedentes de parches antiguos y de la unión de las

rasgaduras y las distintas telas, que provocaban graves deformaciones en el soporte. La debilidad de las fibras en algunas zonas imposibilitó su supresión total.

Se eliminaron las deformaciones del soporte con peso y humedad controlados.

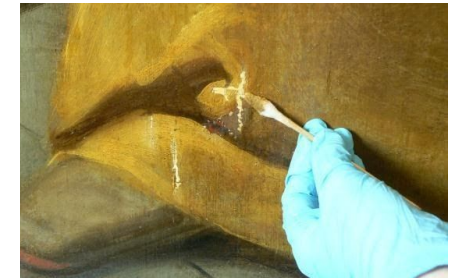
Para determinar el sistema de limpieza más adecuado en los estratos superficiales se realizaron pruebas de limpieza, y se analizaron micromuestras para observar la superposición de estratos, algo fundamental en obras de composición y estado de conservación complejos, pues en este caso existen varias capas de barnices y acabados superpuestos, así como veladuras.
