**Matthijs Musson (Amberes, 1598
– 1678/79)**

Jesús en casa de Marta y María

Restauración

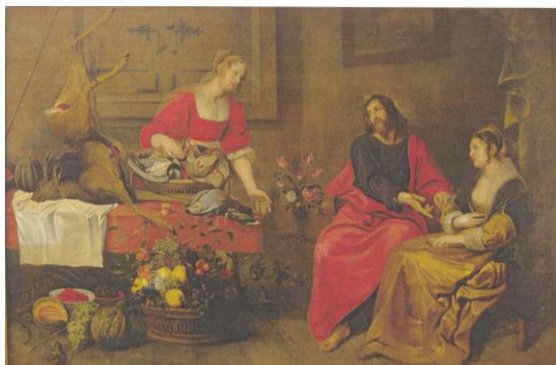
En 1980, cuando esta obra ingresó en la Colección BBVA, presentaba un aspecto diferente al actual en su ángulo superior derecho, pues antiguos repintes habían modificado algunos elementos de la composición.

En 2004, se elimina el repinte existente en el marco de la ventana, el fondo y el cuadro, pero no el del paño que pendía detrás de la figura de María. Se recupera el cortinaje y el borlón que en la parte central se encontraba en buen estado, pero muy alterado en el paño encima de Cristo y María.

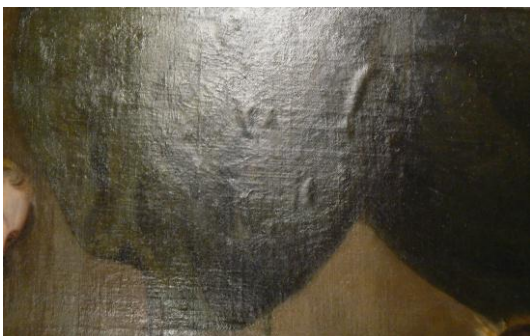
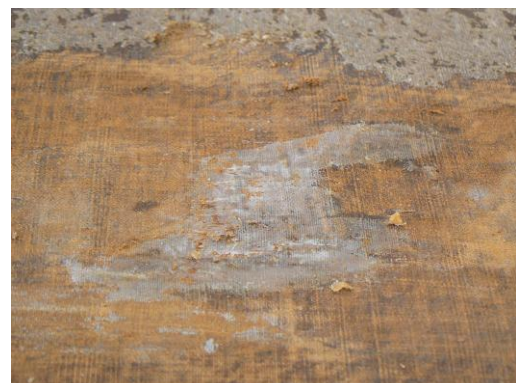
El lienzo original, de tela de lino típica de los Países Bajos, estaba alterado y presentaba un reentelado antiguo. La tela, formada por tres paños unidos entre sí, pudo haber sufrido un cambio de formato, ya que se apreciaban signos de que sus bordes derecho e izquierdo habían sido recortados. Asimismo, por las marcas de los pliegues, parecía que

la obra había estado enrollada o doblada antes de su reentelado, realizado con

cola de almidón de tipo orgánico. Se observaban múltiples abolsamientos debido a la pérdida de adherencia y envejecimiento del adhesivo, por lo que se decidió retirar el mismo, así como numerosos restos de adhesivo sintético correspondientes a parches antiguos y bandas de sujeción en las zonas de las costuras, lo que indica que la forración fue posterior a la aparición de este tipo de resinas sintéticas, que se utilizaron mucho en tratamientos de restauración de soporte en los años cincuenta y sesenta.

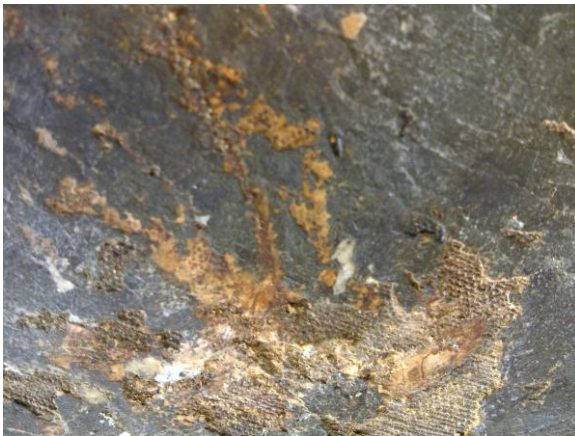
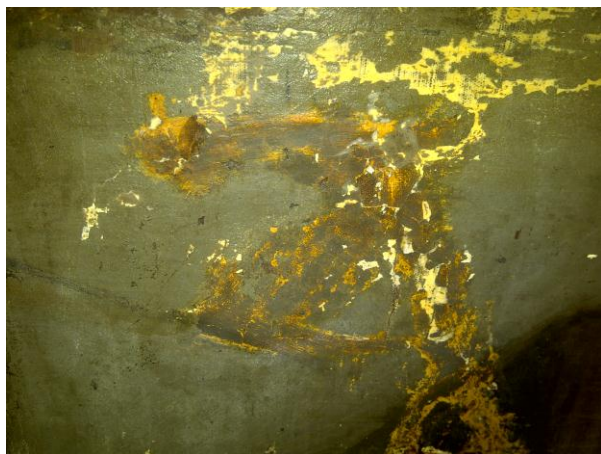
La obra, pintada al óleo, presentaba zonas más empastadas, localizadas en paños y carnaciones, y zonas trabajadas con veladuras. La policromía mostraba algunos desgastes y barridos de color que dejaban entrever la capa de preparación, resultado de antiguas limpiezas desiguales y abrasivas.

La capa pictórica estaba muy dañada, debido a una mala conservación de la obra —en origen y a lo largo de su historia— y a las numerosas intervenciones, a veces poco acertadas, que había sufrido. Su superficie presentaba numerosas alteraciones; arrugas por un exceso de secativo en el aglutinante, craquelados, marcas del bastidor, levantamientos, zonas pulverulentas,

pérdida de veladuras originales y retoques de intervenciones anteriores que ocultaban la policromía original, muy invasivos y nada acertados de color, los más antiguos realizados al óleo y otros con pigmentos al barniz. Se han llegado a encontrar bajo los retoques hasta cinco tipos de estucos de naturaleza distinta, muchos de ellos en mal estado, otros que sobrepasaban las lagunas o bien realizados a distinto nivel.

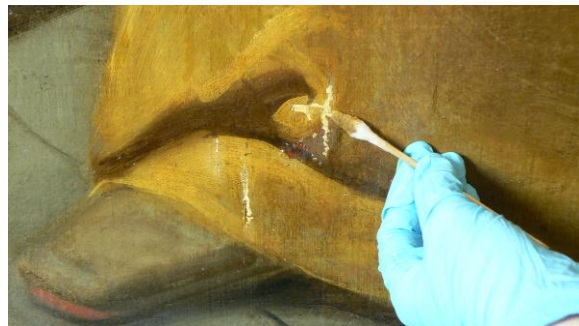
Para determinar el sistema de limpieza más adecuado en los estratos superficiales se realizaron pruebas de limpieza, y se analizaron micromuestras para observar la superposición de estratos, algo fundamental en obras de composición y estado de conservación complejos, pues en este caso existen varias capas de barnices y acabados superpuestos, así como veladuras.

Una vez obtenidos todos los datos sobre los distintos tipos de capas de recubrimiento, aceites, restos de adhesivos orgánicos, sintéticos, etcétera, se realizó una limpieza en profundidad de la obra, para que esta recuperase su integridad cromática y estética. Se llevó a cabo una eliminación selectiva de repintes, los más invasivos y los que habían cambiado su tonalidad, y de restos de adhesivos, aligerando las capas de recubrimiento de barniz cetónico de la última intervención que estaban alteradas.
