## Restauración

**Matthijs Musson (Amberes, 1598 –1678/79)**

*Jesús en casa de Marta y María*

n.º inv. 2565

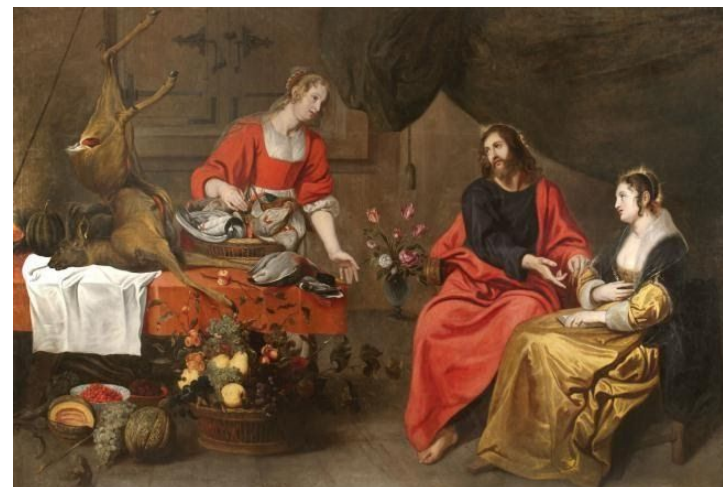
En 2012, ante las desafortunadas intervenciones que se habían realizado históricamente, se decide acometer una restauración en profundidad de la obra destinada a devolverle su aspecto original. A instancias del departamento de Patrimonio Artístico, se realiza un detallado examen organoléptico, que incluye una exhaustiva documentación fotográfica, realización de croquis y mapas de alteración. Además, se toman una serie de muestras que se evalúan en el laboratorio, y se estudia la obra con luz ultravioleta e infrarrojo IR. Finalmente, se plantea una estrategia de intervención de la pintura.
