**Matthijs Musson (Amberes, 1598
– 1678/79)**

Jesús en casa de Marta y María

Restauración

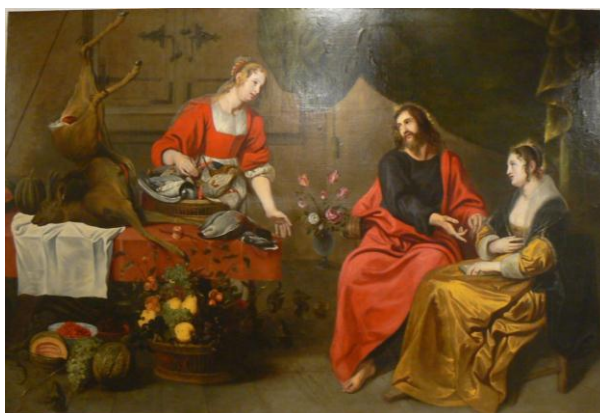
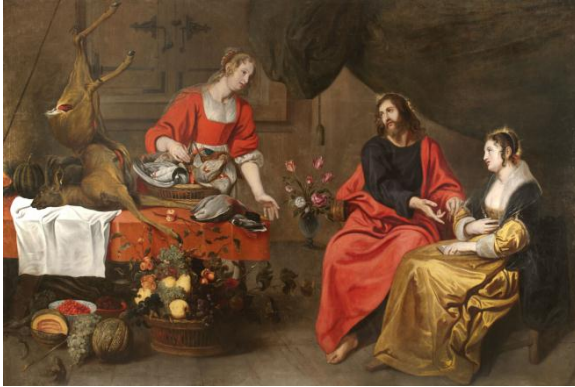
En 1980, cuando esta obra ingresó en la Colección BBVA, presentaba un aspecto diferente al actual en su ángulo superior derecho, pues antiguos repintes habían modificado algunos elementos de la composición.

En 2004, se elimina el repinte existente en el marco de la ventana, el fondo y el cuadro, pero no el del paño que pendía detrás de la figura de María. Se recupera el cortinaje y el borlón que en la parte central se encontraba en buen estado, pero muy alterado en el paño encima de Cristo y María.

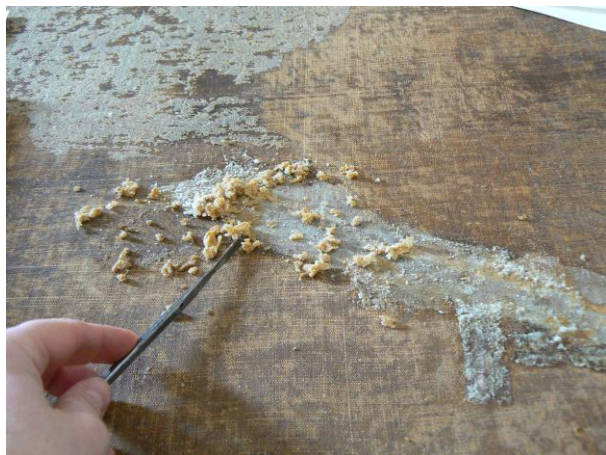
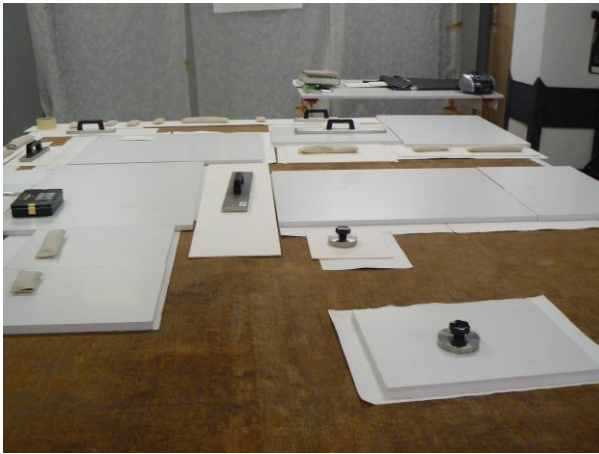
La pérdida de adhesión de los elementos colantes facilitó su eliminación mecánica, y puso al descubierto la existencia de restos de adhesivos de parches de tipo sintético en el soporte original. Posteriormente se retiró el adhesivo orgánico con gel de agar, y también con el mismo producto los restos de adhesivos sintéticos procedentes de parches antiguos y de la unión de las rasgaduras y las distintas telas, que provocaban graves deformaciones en el soporte. La debilidad de las fibras en algunas zonas imposibilitó su supresión total.

Se eliminaron las deformaciones del soporte con peso y humedad controlados.

Para evitar un nuevo reentelado se recurrió a un sistema de “sutura hilo a hilo” que permite unir los hilos de la trama y recuperar su función mecánica dentro del sistema general del soporte. Se

colocaron hilos de lino con adhesivo tradicional de cola orgánica y almidón. En otras zonas en las que era imposible llevar a cabo una sutura eficaz se pusieron parches de lino alemán desflecado, así como parches de seda en los pequeños agujeros, ambos con adhesivo BEVA film. En los bordes de la obra, muy debilitados, se colocaron también parches de seda como sistema de refuerzo previo a la disposición de las bandas de tensado de lino alemán desflecado de las mismas características que el del soporte original, con el fin de aportar margen suficiente para restituirlo en su bastidor. De esta manera, la obra recuperó su tensión, lo que facilita su correcta conservación.

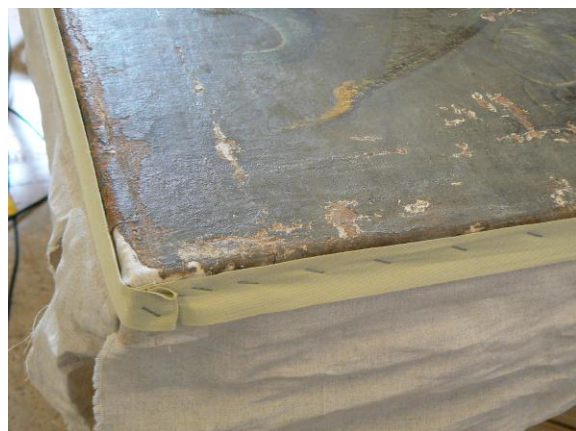
Una vez desempapelada la obra y sentado el color con espátula térmica, se eliminaron los restos de cola orgánica de la superficie. Los estucos más invasivos se habían retirado con anterioridad para evitar que incidieran en la capa pictórica.

A continuación se tensó y sujetó la obra al bastidor con grapas de acero inoxidable, tras colocar una cinta de algodón perimetral para preservar de las mismas el lienzo original.
